MENAXHIMI I RREZIKUT GJEOTEKNIK NË INFRASTRUKTURËN RRUGORE

Arjol Lule

Viti 2021

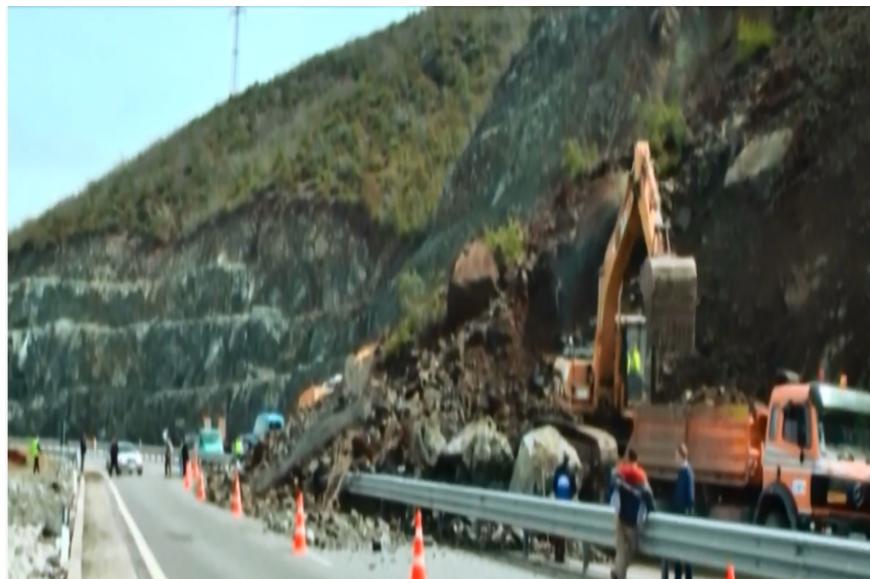
Figura 2-2 Shëmbja e datës 26 Mars 2015. (RTV KLAN , 2015).

Ngjarja e ndodhur në **26 Mars 2015** e shëmbjes së një masivi shkëmbor në km 7+000 bllokoi tre korsi të rrugës me drejtimin nga Kukësi për tek Tuneli i Kalimashit. Sipas drejtorit të ARrSh të asaj kohe D. Xhika "Është një relief shumë i thyer, masat shkëmbore nuk kanë një qëndrueshmëri të lartë", janë nisur procedurat për tu dhënë me koncesion për të arritur atë standart dhe atë cilësi të mirëmbajtjes që ne pretendojmë. Ruga kërcenohet edhe nga shembje të tjera për të cilat do të kujdeset ARrSh deri në dhënien me koncesion në vjeshtë të këtij viti. *Në rrugën e Kombit ka ende disa punime të papërfunduara siç janë muret mbrojtëse* dhe urat që do të ndërtohen nga firma koncesionare". (RTV KLAN , 2015)

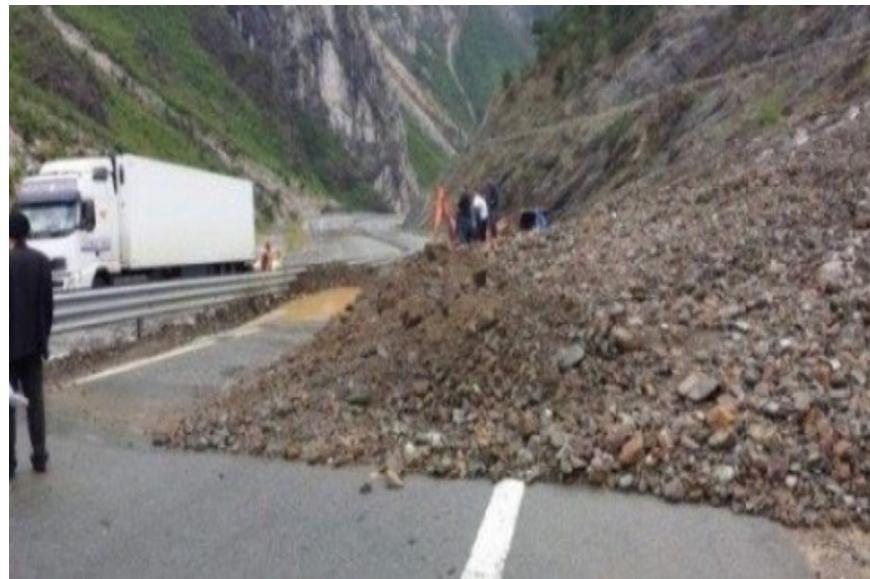
Figura 2-3 Shembja e datës 24 Nëntor 2015. (albinfo.ch, 2015)

Më **24 Nëntor 2015** mbylljet një aks i Rrugës së Kombit. "Njëra anë e autostradës "Ruga e Kombit" që lidh Tiranën me Prishtinën, është mbyllur në pjesën shqiptare, për shkak të shëmbjes së dheut që u shkatuan nga reshjet e mëdha të shiut (Figura 2-3). (albinfo.ch, 2015)

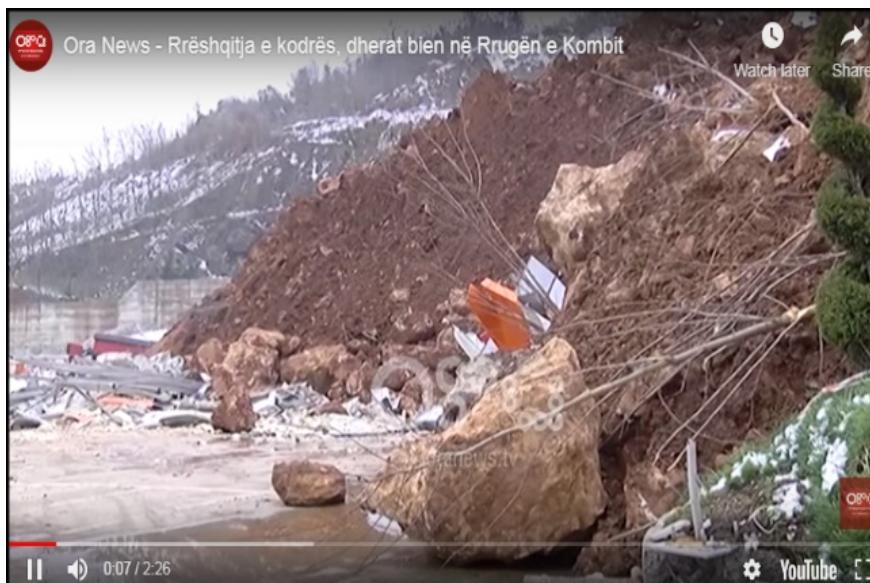
Figura 2-4 Shëmbja e datës 24 Mars 2018. (Ora NEWS , 2018)

Më 24 Mars 2018 sasi të mëdha dherash dhe gurësh kanë arritur deri në Rrugën e Kombit, duke rrezikuar bllokimin e saj në afërsi të Repsit në Mirditë. Drejtori i Autoritetit Rugor Shqiptar Afrim Qëndro tha se “ekspertët po bëjnë studimin gjeologjik të zonës ku ka rrëshqitje dhe më pas do të ndërhyhet për të frenuar këtë fenomen”. Për momentin nuk kemi dëmtime në rrugë. Kemi një lëvizje të pjesshme në një segment të vogël të saj. Në bashkëpunim me koncessionarin do marrim masa të stabilizojmë këtë rrëshqitje”(Figura 2-4). (Ora NEWS , 2018)

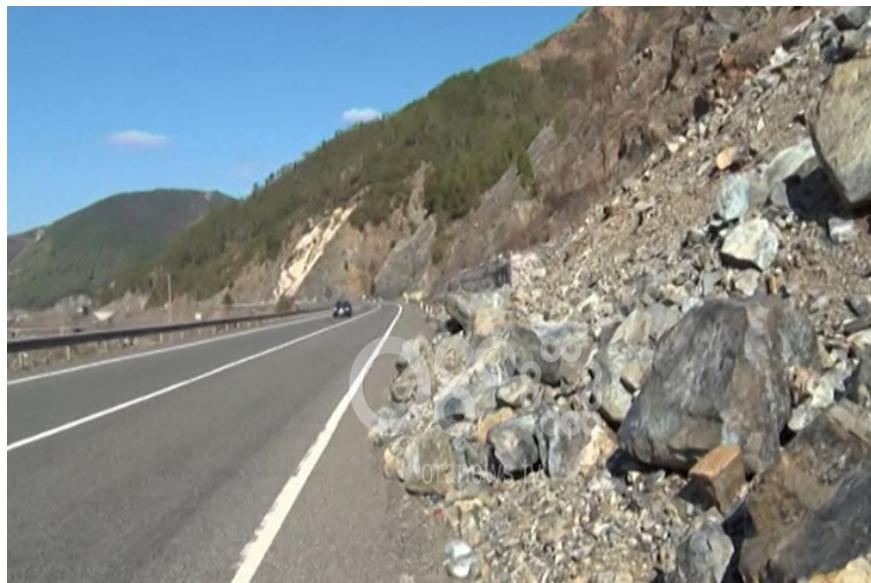
Figura 2-5 Shembja e datës 09 Shkurt 2019 (Hila, 2019)

një viti, ndërsa është pérkeqësuar pas reshjeve të rëna. Siç tregojnë edhe pamjet e mëposhtme në Figura 2-5, gurët kanë rënë mbi trasenë e rrugës, duke u kthyer në një rrezik potencial pér aksidente. I vetmi paralajmërim ishte një tabelë që tregon se në zonë ka rrëshqitje. Në këto kushte rrëshqitja ka vënë në dyshim sigurinë e lëvizjes së automjeteve përgjatë këtij aksi nga Miloti deri në tunelin e Kalimashit. Rrëshqitjet e dheut janë një problematike e vazhdueshme në Rrugën e Kombit, duke sjellë në jo pak raste dhe bllokim të këtij segmenti rrugor. (Hila, 2019).

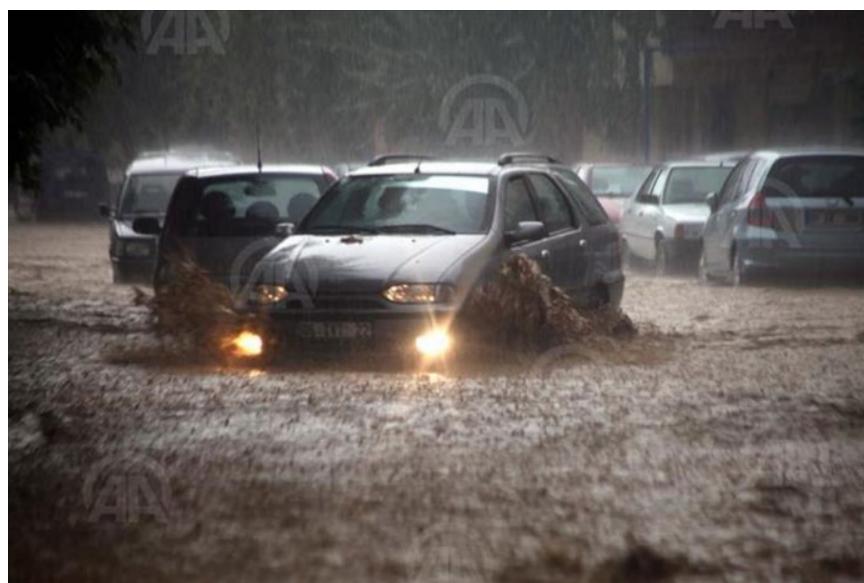
Figura 2-7 Shëmbjet e datës 07 Shtator 2014. (Agency, 2014)

Më datë **07.09.2014** nga reshjet e dendura të shiut bllokohet rruga Tiranë-Elbasan si pasojë e rrëshqitjes së dheut (Figura 2-7). Sipas raportimit të Anadolu Agency nga rreshjet e dendura të shiut bllokohet aksi rrugor Tiranë–Elbasan. Ky bllokim erdhi si pasojë e rrëshqitjes së dheut në fshatin Ibë, vetëm disa kilometra larg nga Tirana. Nga reshjet e shiut ndodh shpesh që bllokohen akset rrugore në Shqipëri, si pasojë e rrëshqitjes së dherave dhe masivëve shkëmborë. (Agency, 2014)

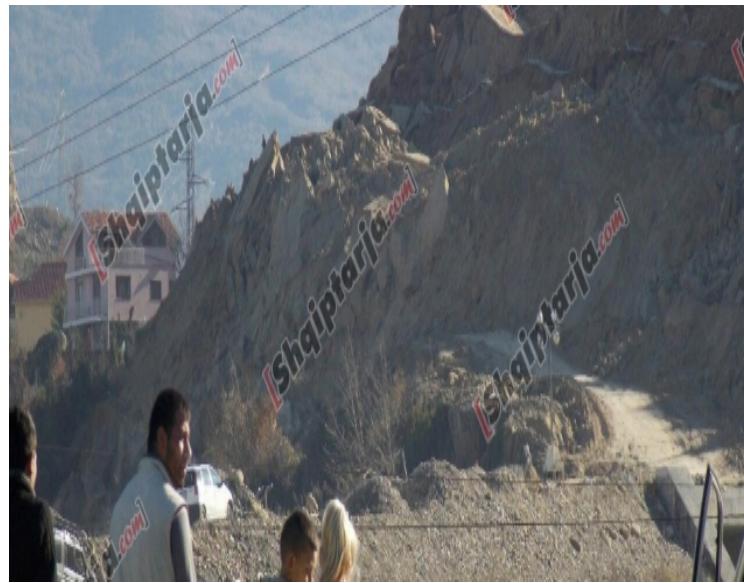
Figura 2-9 Rëshqitja e datës 20 Dhjetor 2014 (Redaksia, 2014)

Më **20 Dhjetor 2014** rruga Tiranë-Elbasan rihapet për të gjithë udhëtarët, e bllokuar prej 7 ditësh si pasojë e rrëshqitjeve të dherave në fshatin Ibë. “Deri sot është parë, është studiuar zona e rrëshqitjes. Akoma pritet një vlerësim përfundimtar për përmasën e tij, gjë që do përcaktojë më pas edhe mënyrën e ndërhyrjes për ta përballuar atë, dhe për të dhënë gjithë garancinë e nevojshme që rrëshqitja nuk do vazhdojë”. (Redaksia, 2014)

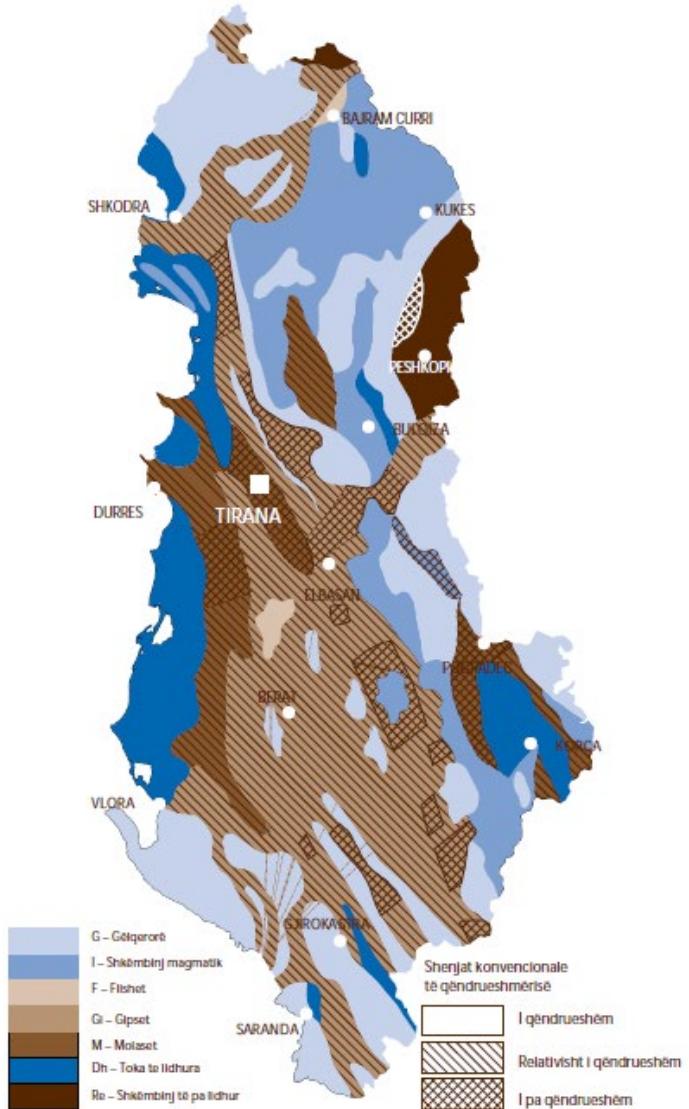
Figura 2-14 Harta Gjeoteknike e Shqipërisë (MPVD, 2008)

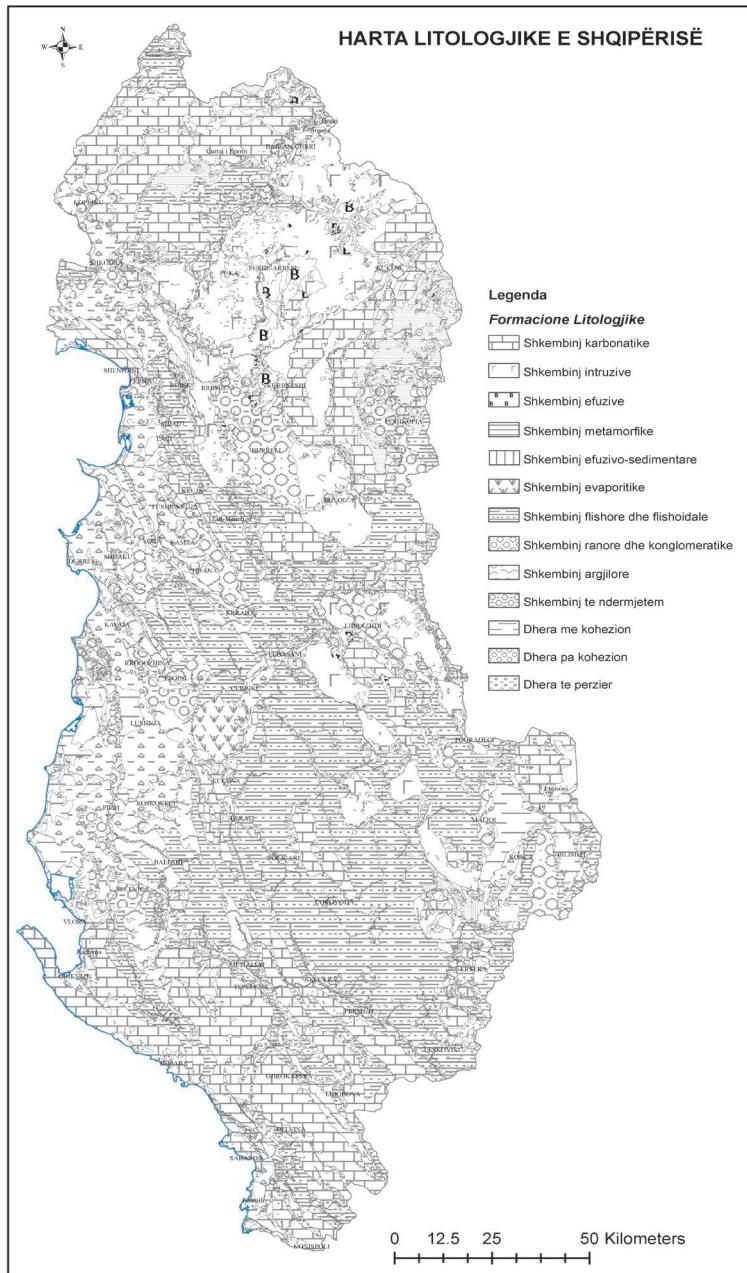
Figura 2-15 Harta litologjike me rrëshqitjet e Shqipërisë (ShGjSh 2015)

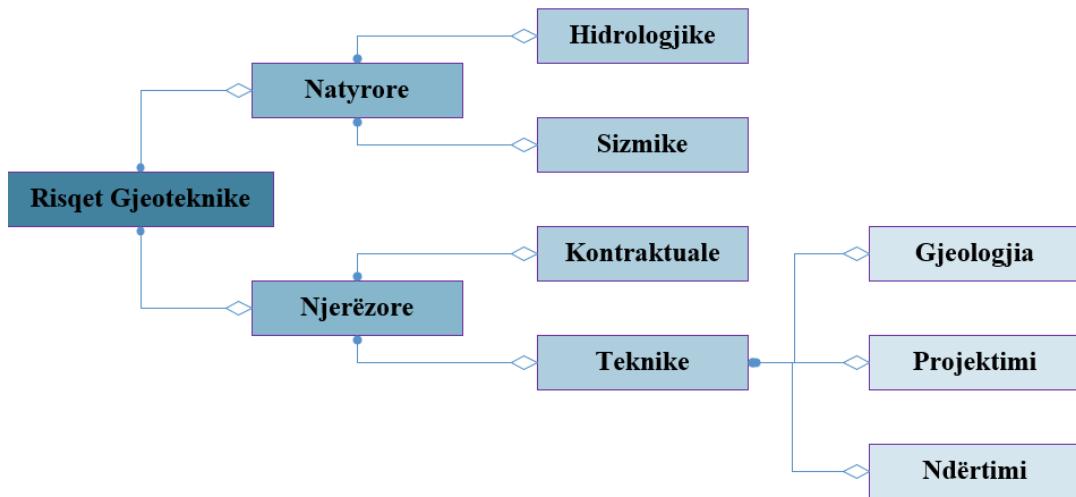
Figura 3-2 Skemë e risqeve gjeoteknikë sipas shkaqeve të ndodhjes

fazën e planifikimit. Në Figura 3-2 jepet një skemë e thjeshtë e risqeve gjeoteknikë sipas shkaqeve të ndodhjes së tyre.

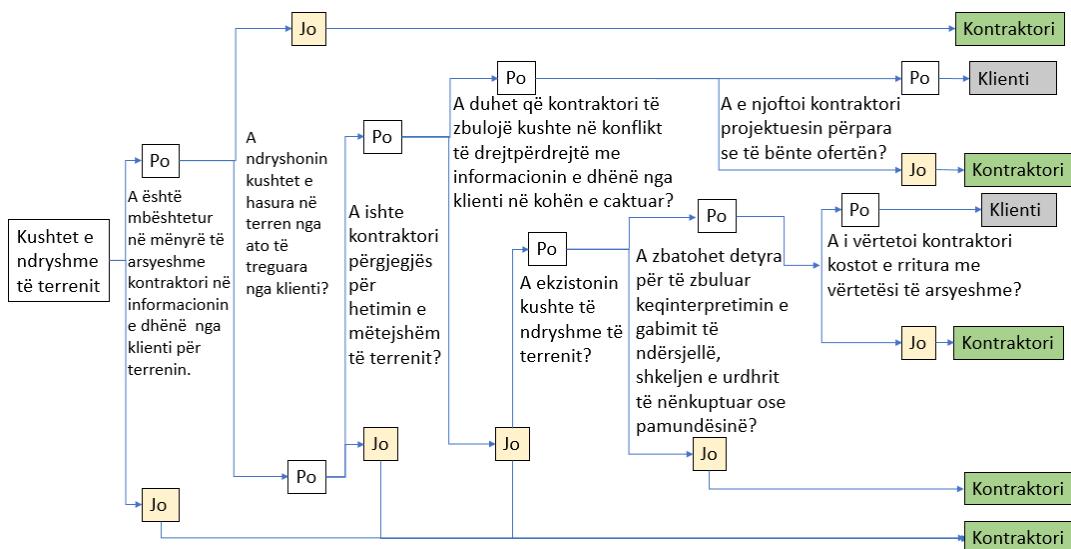
Figura 3-5 Diagrama për vlerësimin e gjendjes së terrenit (Hanna et al, 2015)

Figura 3-5 vjen e përshatur nga ky studim. Logjika e saj mund të përdoret për të përcaktuar se ku mund të ndahet më së miri ky risk bazuar në përgjigjen e pyetjeve të paraqitura në diagramin e rrjedhës së vendimit.

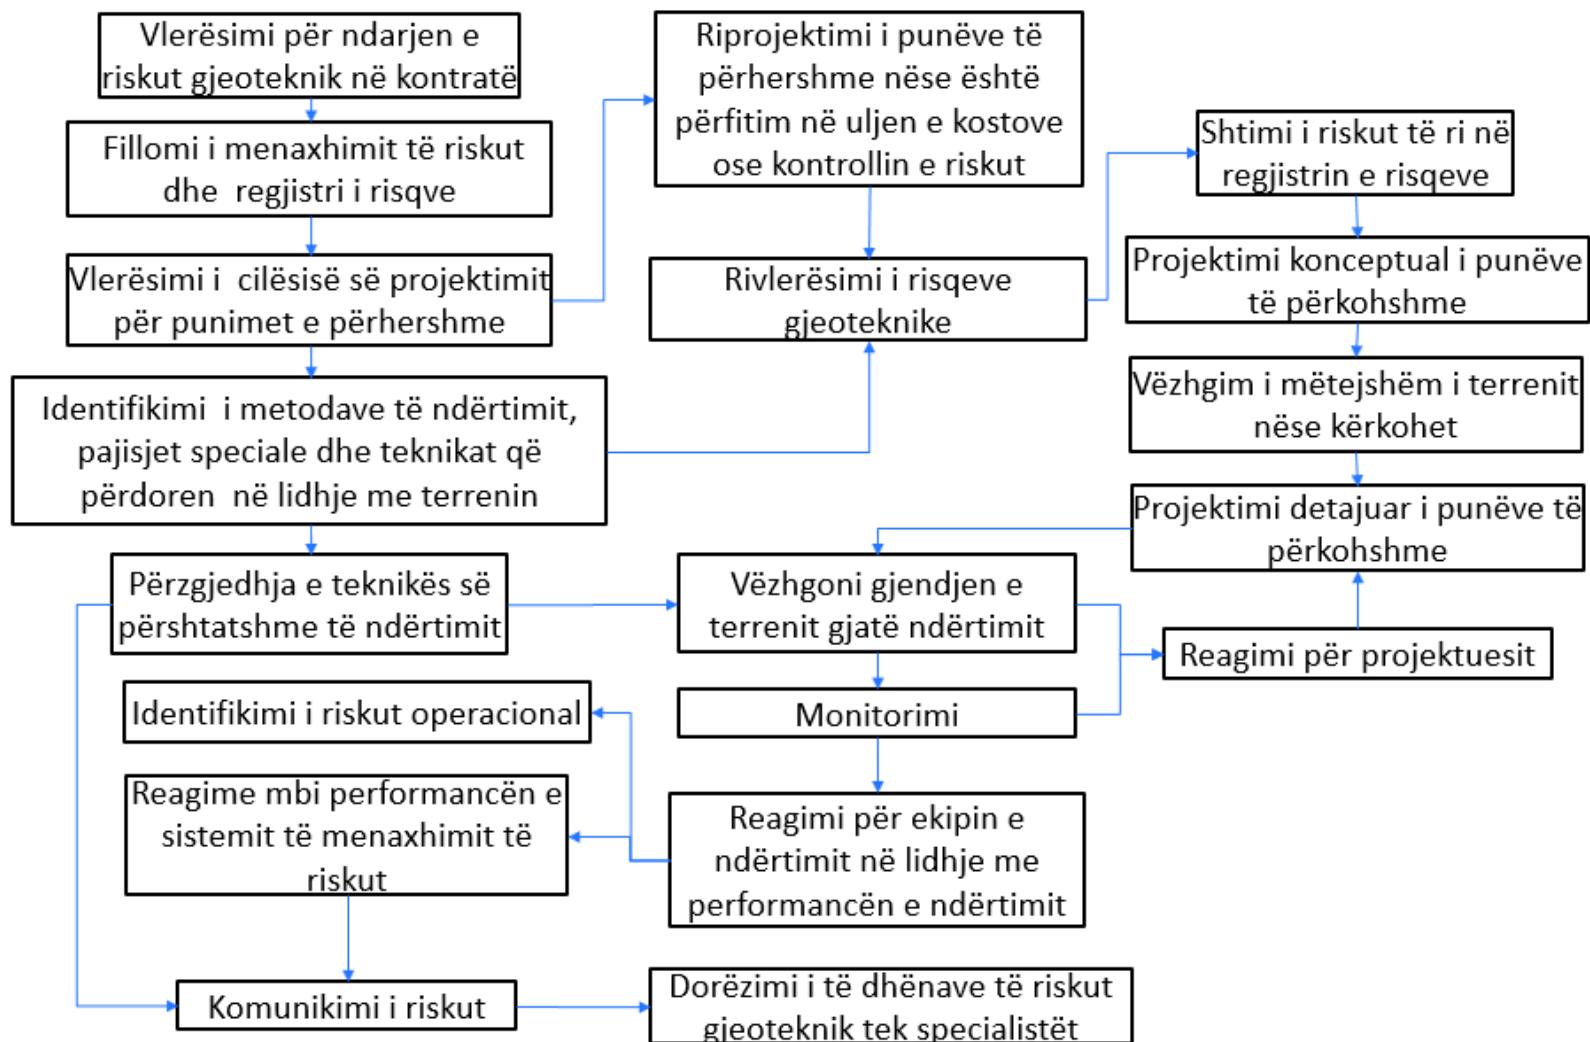
Figura 3-7 Menaxhimi i riskut gjeoteknik në fazën e ndërtimit

Në vijim po paraqesim me anën e një bllok diagrame skemën e menaxhimit të riskut gjeoteknik gjatë fazës zë zbatimit të punimeve (Figura 3-7). Është në të mirën e çdo kompanie ndërtimi të ketë si pjesë të stafit të vet menaxherin e riskut. Fakt që nuk vlerësohet nga kompanitë ndërtuese. Nga eksperiencia e mbledhur ndër vite dhe nga komunikimi i përherëshëm me të gjithë aktorët në fushën e ndërtimit megjithë ndërgjegjësimin e madh të tyre këto vitet e fundit konstatojmë të kemi vetëm menaxherë dhe koordinatorë të shëndetit, sigurisë në punë dhe mjedisit(Health Safety & Environment HSE). Pjesën e gjeologjisë dhe fenomeneve gjeologjike e anashkalojnë duke u kujtuar vetëm atëherë kur u duhen vlerësimet e gjeologëve për të argumentuar dukuritë e ndodhura në terren. Edhe në këto raste kompanitë nënkontraktojnë subjekte apo laborator që mbulojnë këtë fushë

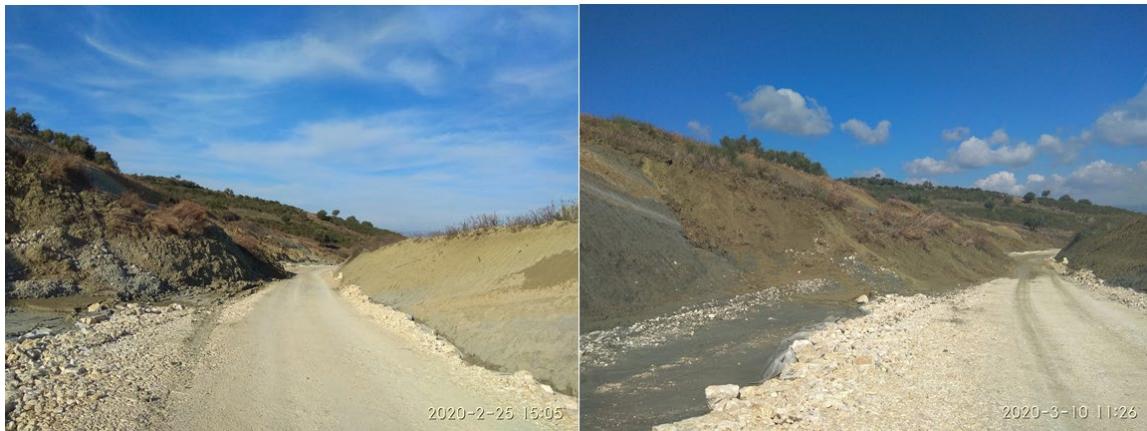
Figura 4-3 Foto të monitorimit

Në shpatet përgjatë rrugës ku u evidentuan formacione gjeologjike argjilore apo ranore të paqëndrueshme u krye mbledhja e të dhënave siç janë: përbërja gjeologjike e shtresave dhe shtrirja e tyre në raport me aksin e rrugës (azimuti dhe këndi i rënies së shtresave). Gjithashtu u krye edhe monitorimi periodik i tyre përgjatë gjithë punimeve në këto ndalesa (Figura 4-3). Kjo për të parë ecurinë dhe analizën e riskut gjeologjik të pranishëm në këto ndalesa. Në pamundësi të mjeteve speciale për monitorimin e shpateve e kemi kryer atë me anë të monitorimit visual.

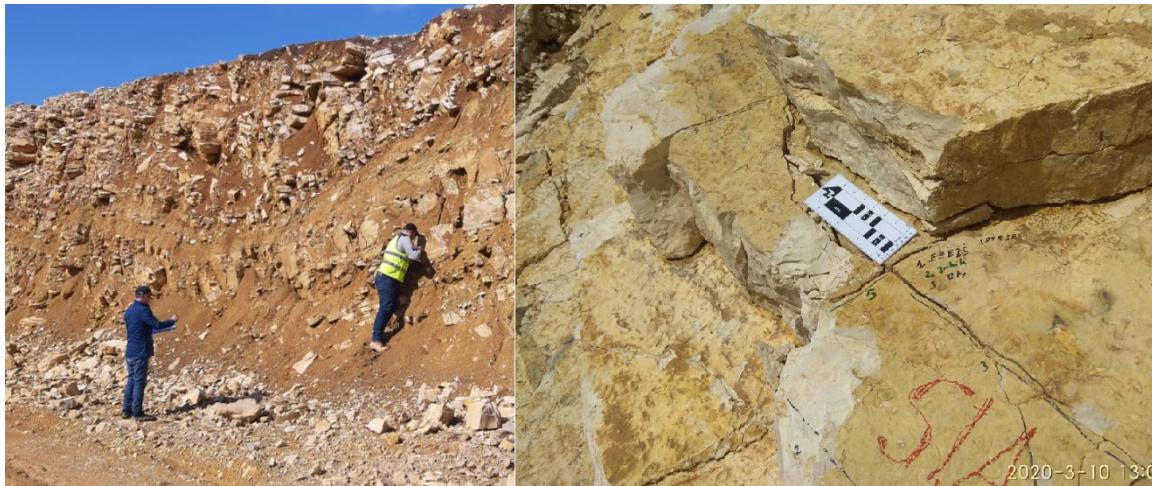
Figura 4-4 Foto nga mbledhja e të dhënave

Në ndalesat ku shpatet karakterizoheshin nga formacione të forta gëlqerorësh u kryen matje dhe u mblorehën të dhëna për të analizuar mundësine e rënies ose jo të masave shkëmbore si dhe llojin e tyre (Figura 4-4).

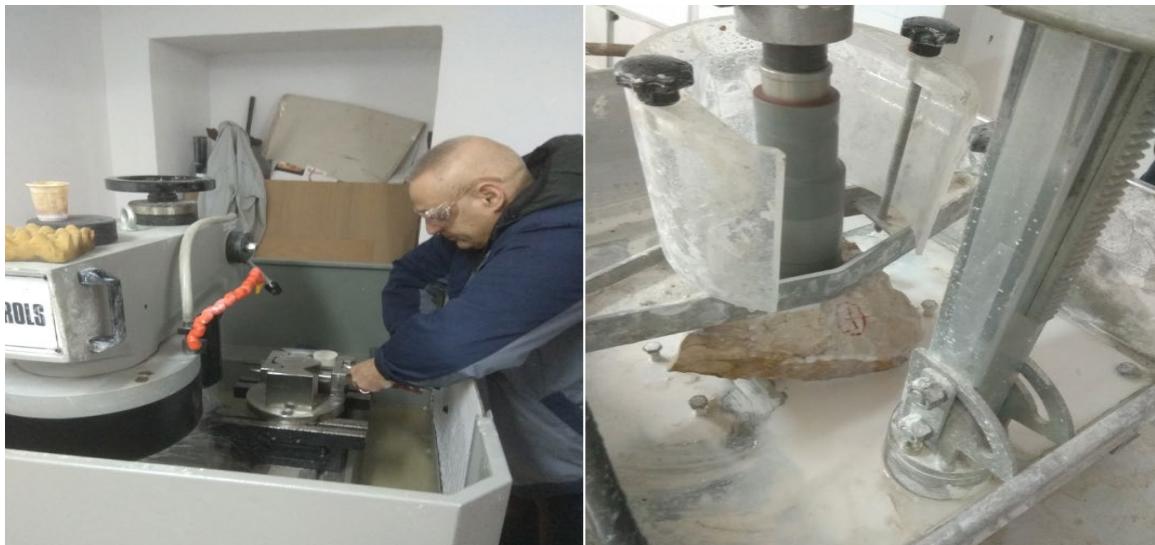
Figura 4-5 Përgatitja e kampionit për rezistencën në shtypjen një boshtore

Gjithashtu u morën edhe kampione për të matur në laborator fortësinë e shkëmbit në disa shpate (Figura 4-5).

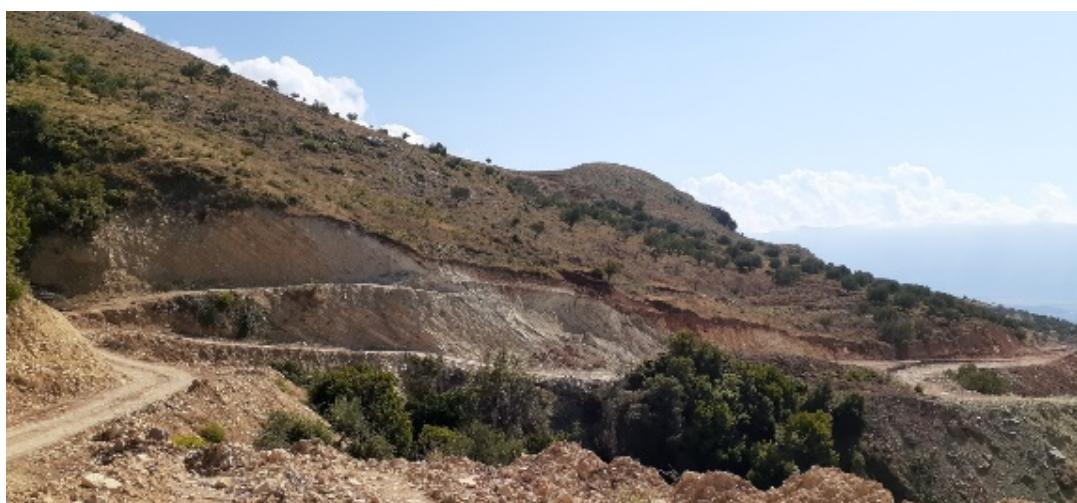
Figura 4-7 Rrëshqitje Planare në ByPass Vlora km 17+350

Rrëshqitjet planare ndodhin në masive shkëmbore nga një sipërfaqe e vetme e mosvazhdimesisë e cila e ka këndin e rënies në të njëjtin drejtim me këndin e shpatit shkëmbor (skarpatës).

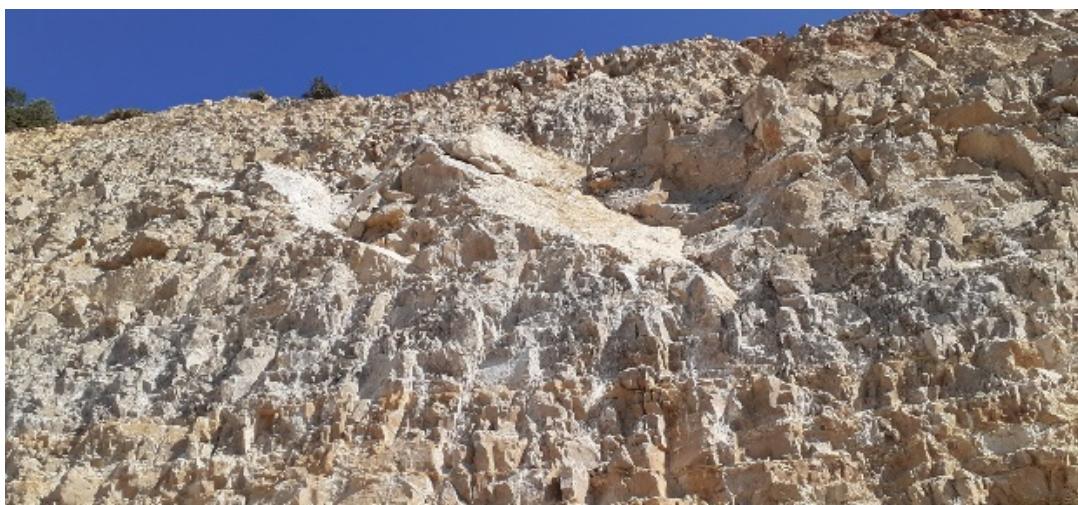
Figura 4-9 Rrëshqitje në formë pyke në ByPass Vlora km 14+100

Rrëshqitjet pykë rezultojnë kur masat shkëmbore rrëshqasin përgjatë ndëprerjes së dy mosvazhdimesive duke formuar një bllok në formë pykë. Raporti i forcave të rrëshqitjes dhe atyre kundërshtuese bëjnë që koha e ndodhjes së këtyre prishjeve të variojë nga disa sekonda apo minuta deri në një shtrirje kohore prej disa muajsh. Gjithashtu madhësia e tyre varion nga disa m^3 deri në masivë shumë të mëdhenj. Në përgjithësi të gjitha këto rrëshqitje kanë formë V-je dhe zakonisht startojnë si rezultat i çarjeve, shtresëzimit, apo planeve prerëse të mosvazhdimesive ose të gjitha së bashku, si edhe e kemi konstatuar nga vrojtimet dhe matjet e bëra në ByPass Vlora km 14+100 (Figura 4-9).

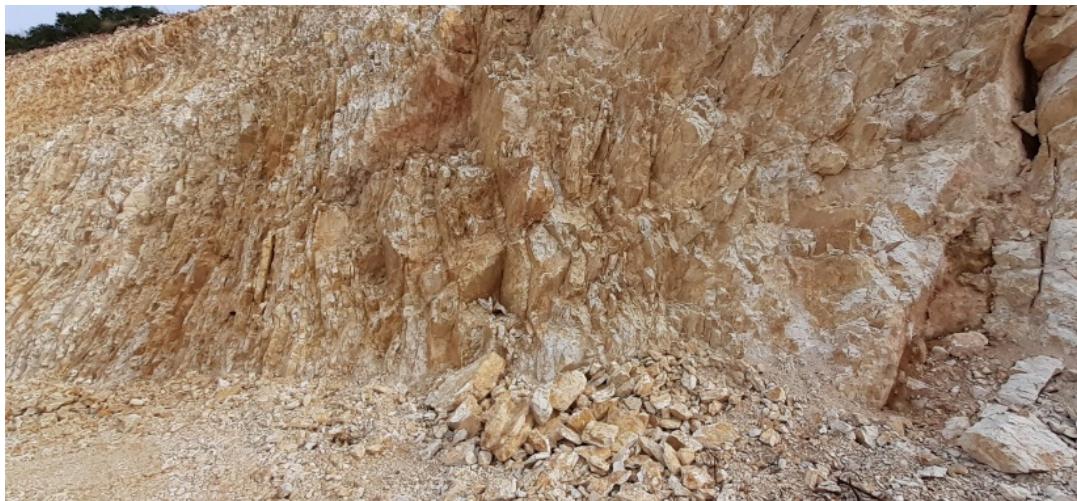
Figura 4-11 Shëmbjet në ByPass Vlora km 14+700

Llojet shkëmbore që janë më të ndjeshme ndaj këtyre prishjeve janë kolonat bazaltike dhe shkëmbinjtë sedimentarë e metamorfikë me shtretëzim ose plane të mirëzhvilluara. Siç përshkruhet nga (Hoek & Bray, 1981), ekzistojnë disa lloje të rrëzimeve. Këto janë shkëputje masash shkëmbore të befasishme të cilat zhvillohen kryesisht në shkëmbinjtë e fortë ku është zhvilluar sidomos carshmëria intensive.

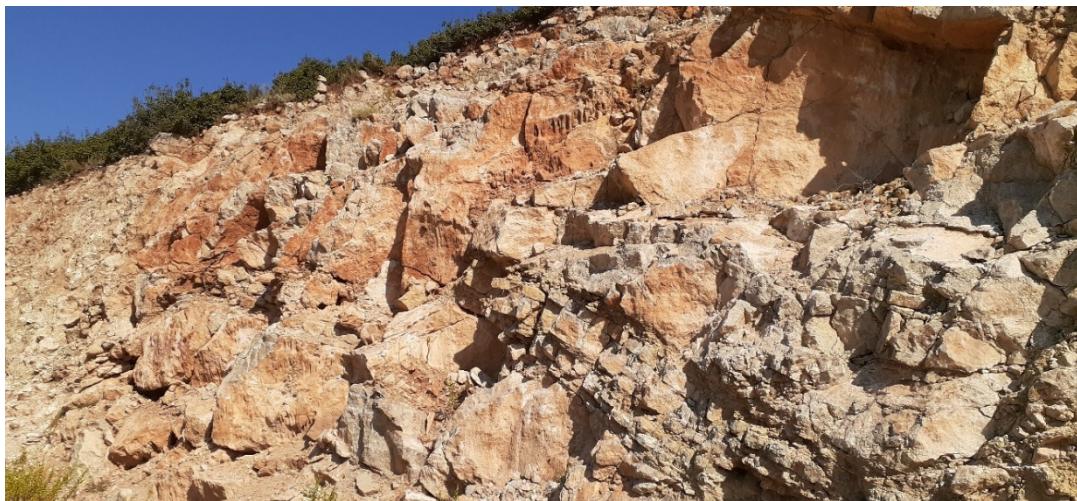
Figura 4-12 Rrëzime në ByPass Vlora km 21+975

Rrëzimet masive të shpatit shkëmbor të përbërë nga blloqe të përmasave të mëdha, janë karakteristike për shkëmbinjtë e fortë e mesatarisht të fortë dhe lidhen kryesisht me prishjet tektonike që kalojnë gjatë rënies së shpatit, (me kënd rënie mbi 25°), shtresëzimit litologjik apo stratigrafik në drejtim të rënies së shpatit, çarjeve vertikale, dukurisë së rrjedhjes së shkëmbinjve argillore kur mbi këta vendosen shkëmbinj të fortë ose mesatarisht të fortë.

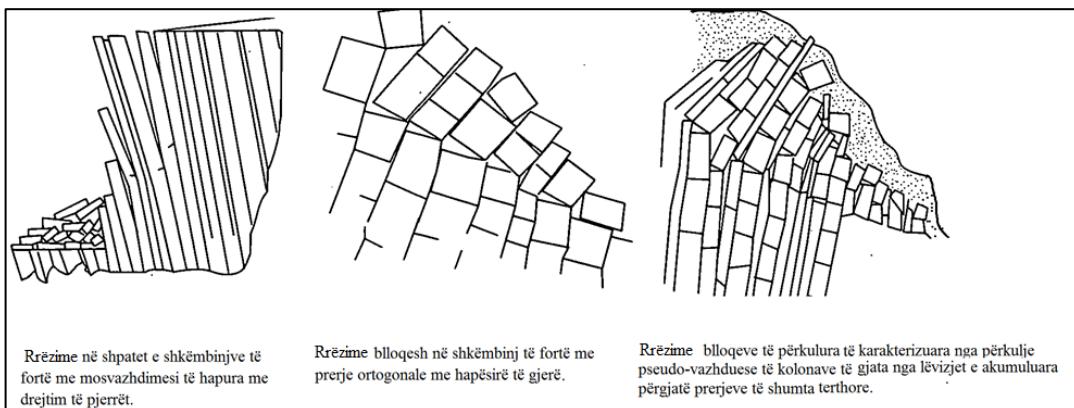
Figura 4-13 Mënyrat kryesore të rrëzimeve sipas (Hoek & Bray, 1981)

Rrëzime masive të shpatit shkëmbor të përbërë nga copa shkëmbinjsh të përmasave të ndryshme janë karakteristike për shkëmbinjtë mesatarisht të fortë dhe i kushtohen kryesisht procesit të tjetërsimit, përkuljes për gravitet të shtresave qe bien me kënd mbi 60° në drejtim të kundërt me rënien e reliefit.

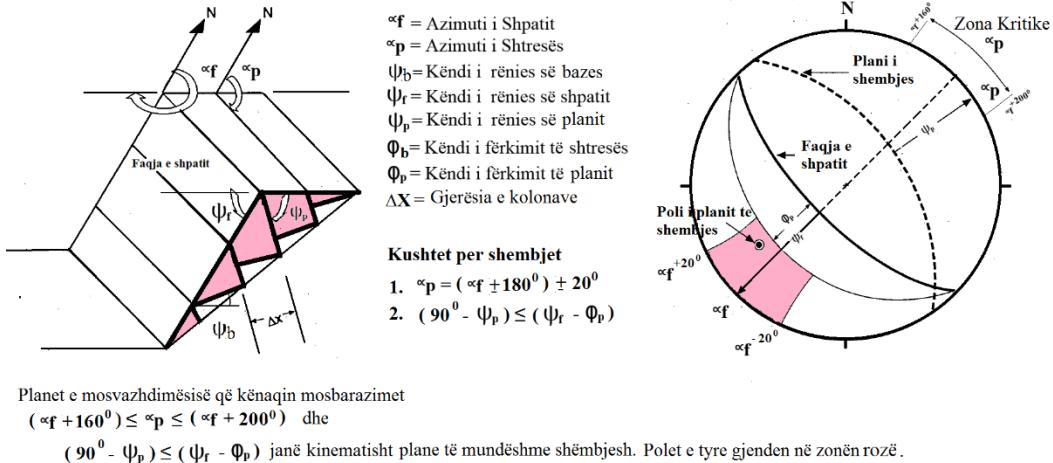
Figura 4-15 Analiza kinematike për rrëzimet (Hoek & Bray, 1981)

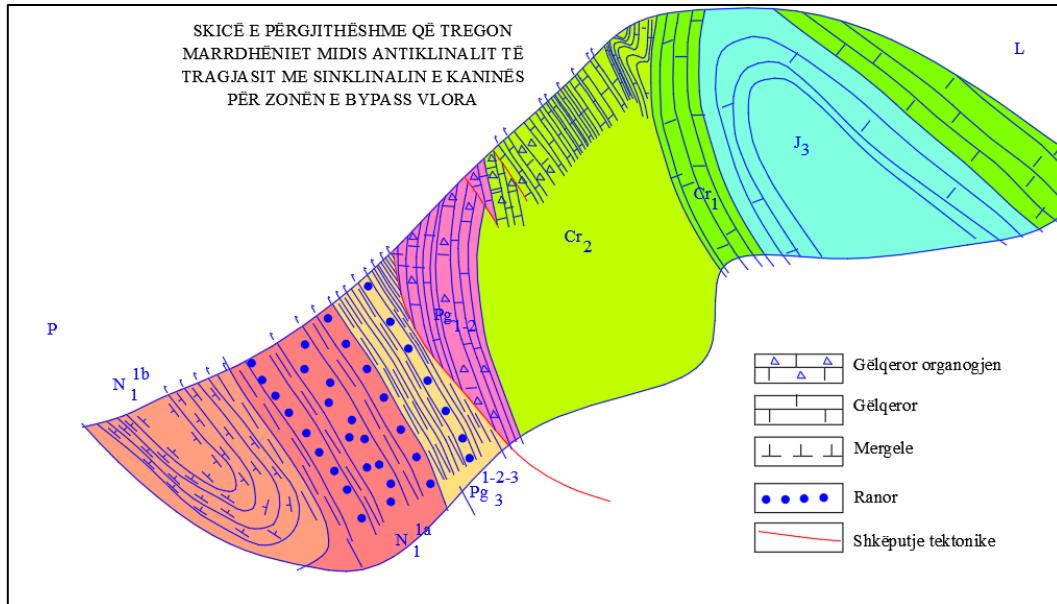
Figura 4-18 Marrdhënia e Antikinalit të Tragjasit me Sinklinalin e Kaninës

Ngritja e Vlorës në pjesën jugore pothuajse maskohet plotësisht nga mbihypja e antiklinalit të Tragjasit, ndërsa në pjesën veriore ajo çlirohet nga kjo mbihypje dhe zhytet drejt veriut.

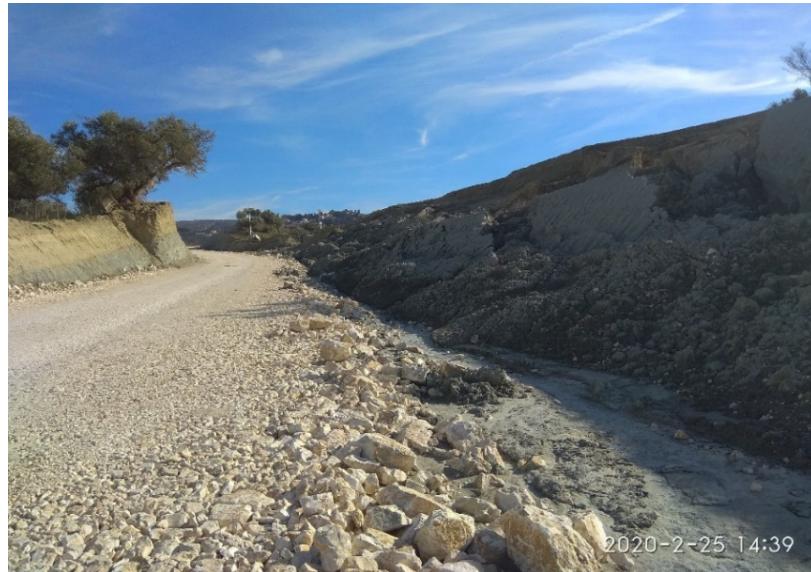
Figura 4-20 Rrëshqitje në Km 9+000

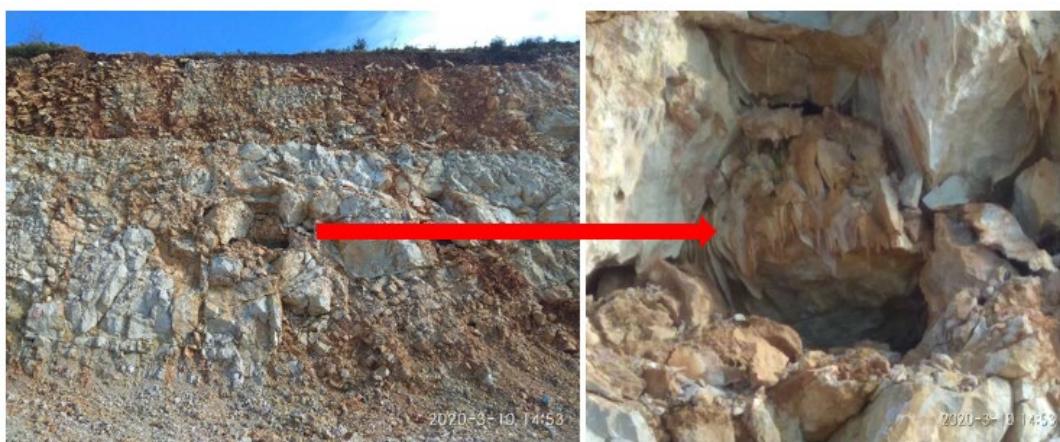
Figura 4-23 Proçese të Karstit në km 14+100

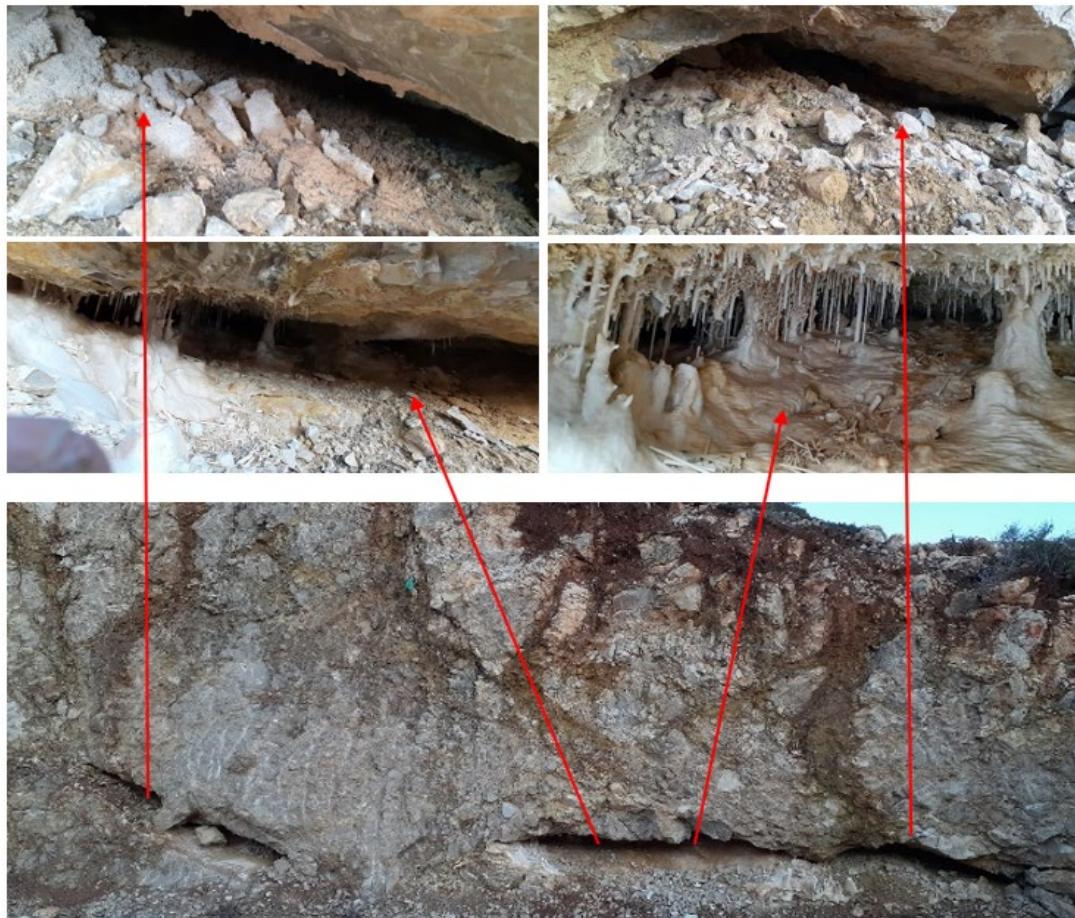
Figura 4-24 Proçese të karstit pranë këmbës së urës 4 km 19+800

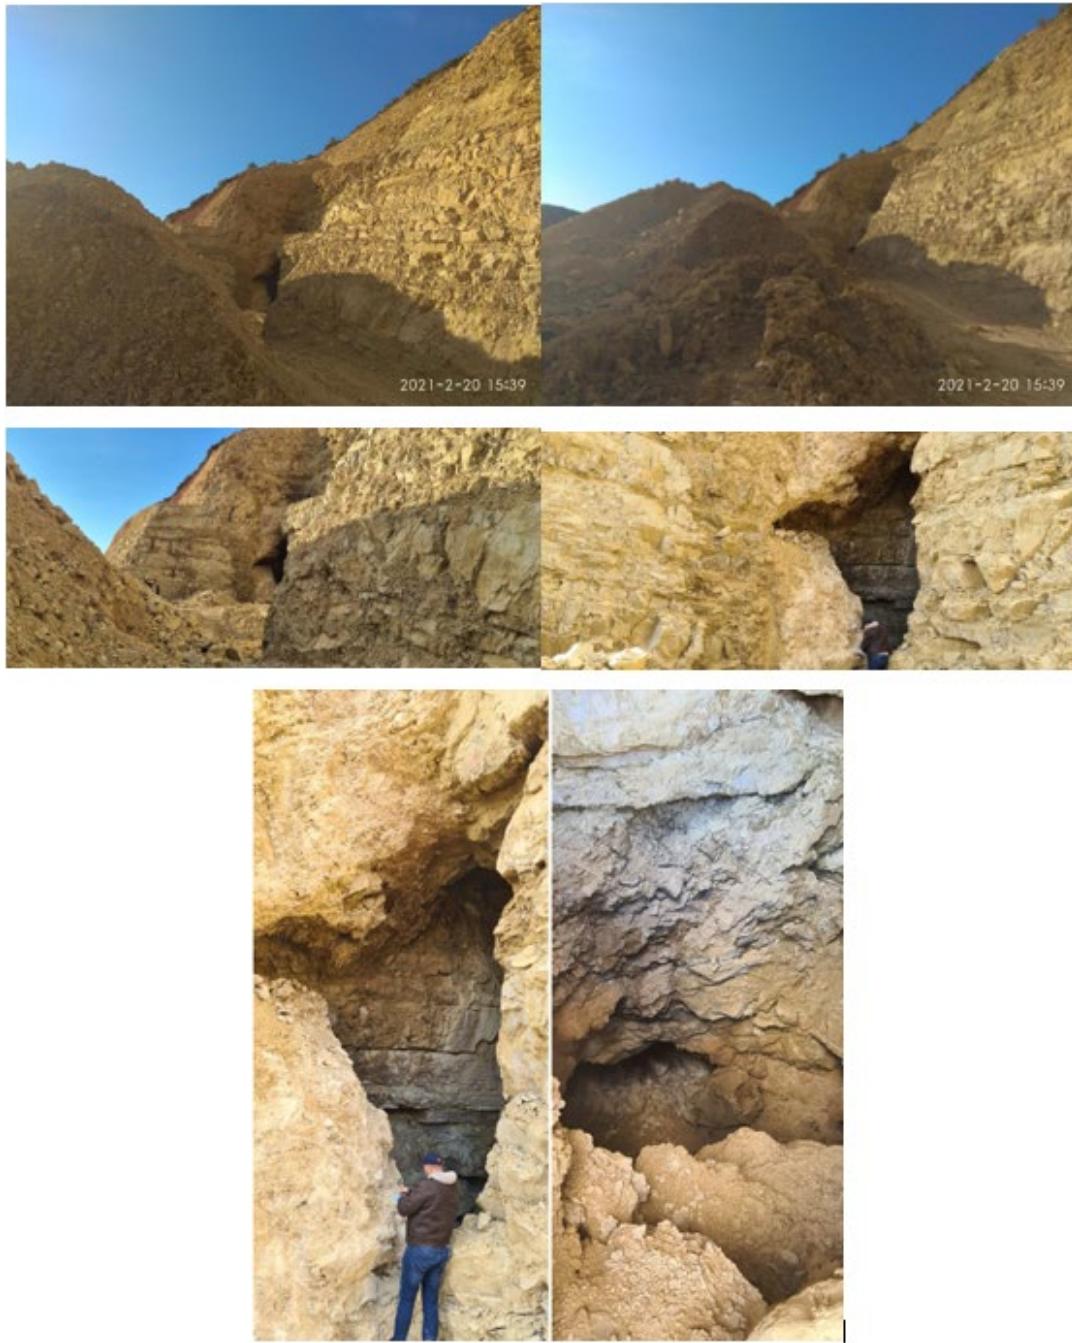
Figura 4-25 Shpellë karstike në km 20+000

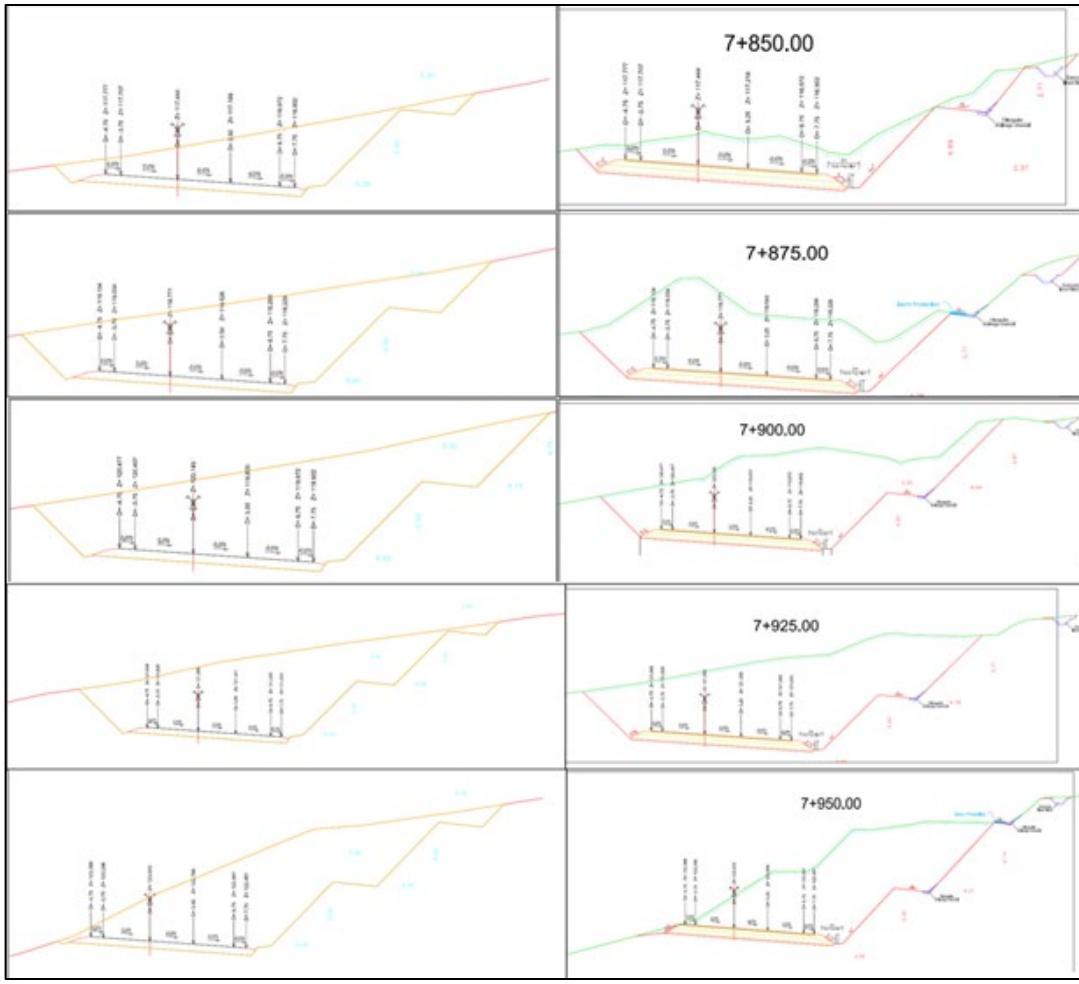
Figura 4-29 Prerjet tërthore të projektit dhe terrenit km 7+850 - 7+950

8	Stabiliteti i shpateve	Ndryshimi i këndit të gërmimit të shpateve nga 2v/1h në 1v/1h

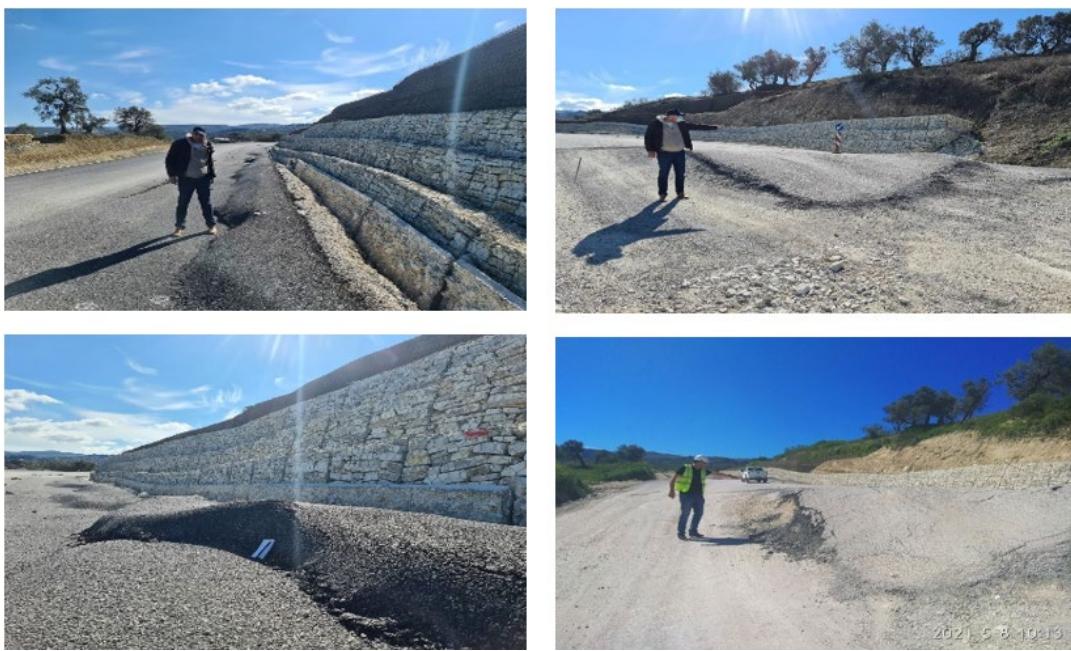
Figura 4-33 Muri pritës Km 8+200 deri 8+400

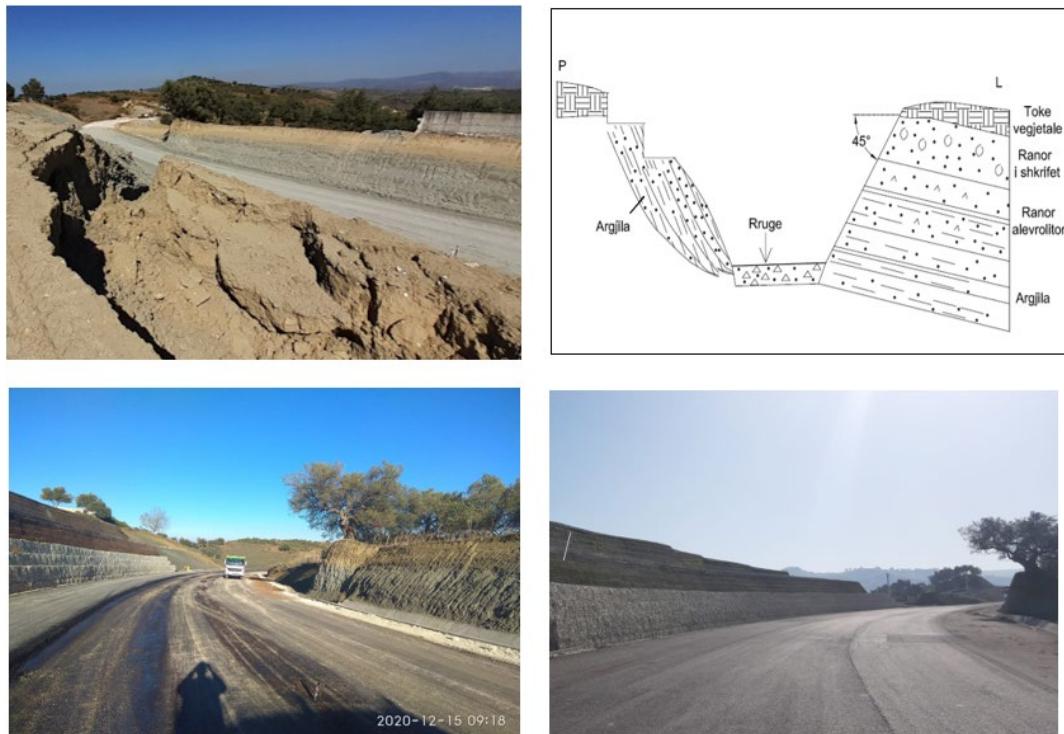
Figura 4-34 Muri pritës në Km 9+000 deri 9+100

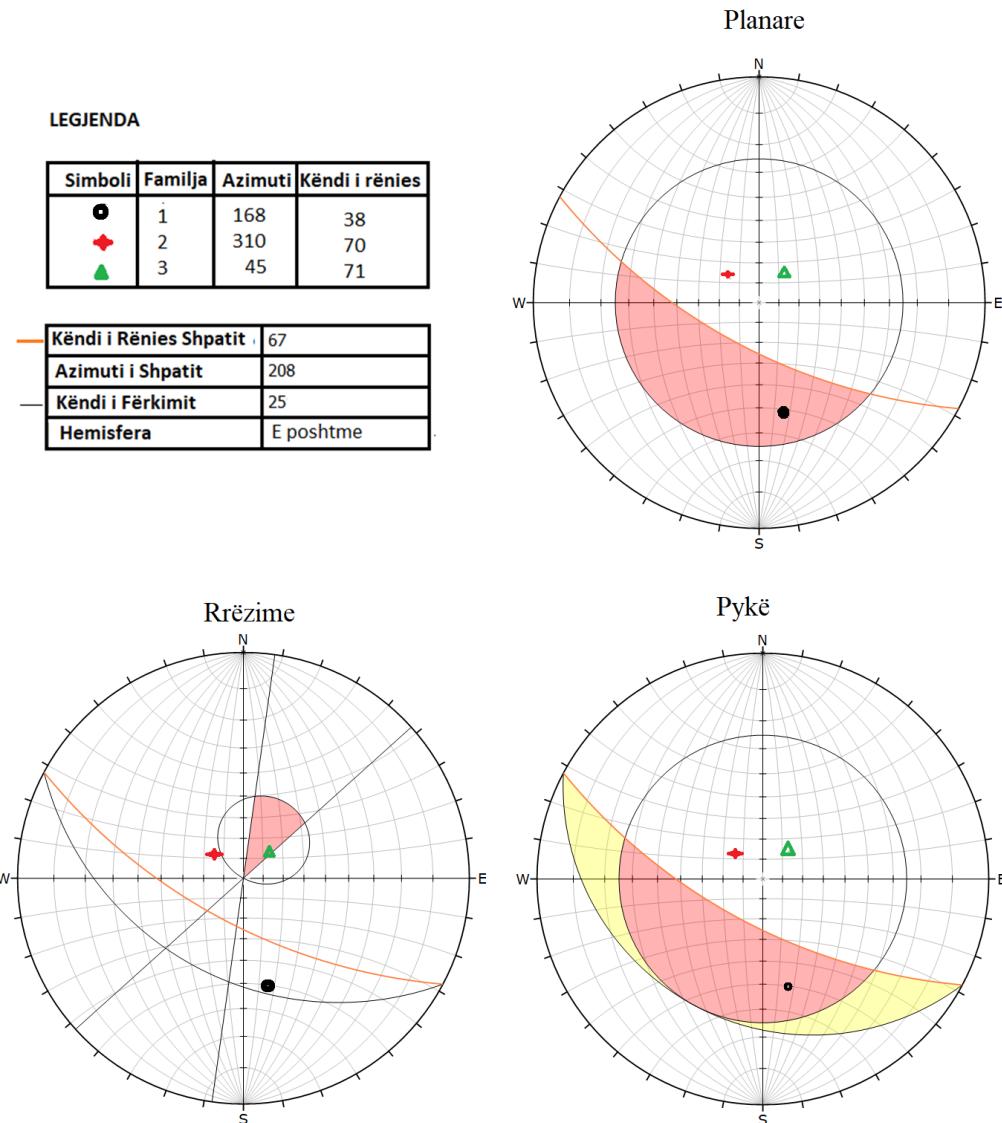
Figura 4-46 Analiza steriografike në km 13+600

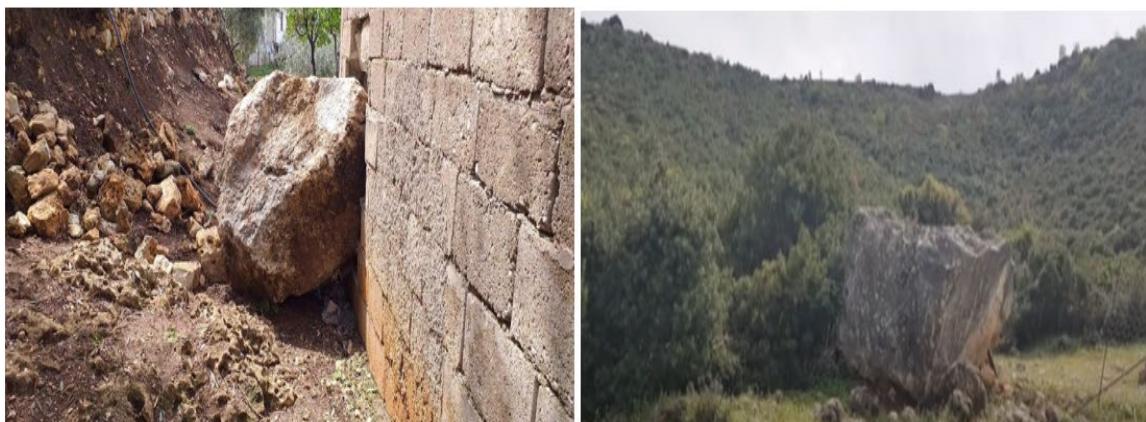
Figura 4-47 Shkëputja e masivit shkëmbor 11 Prill 2019 (Leka D).
