MENAXHIMI I RREZIKUT GJEOTEKNIK NË INFRASTRUKTURËN RRUGORE

Arjol Lule

Viti 2021

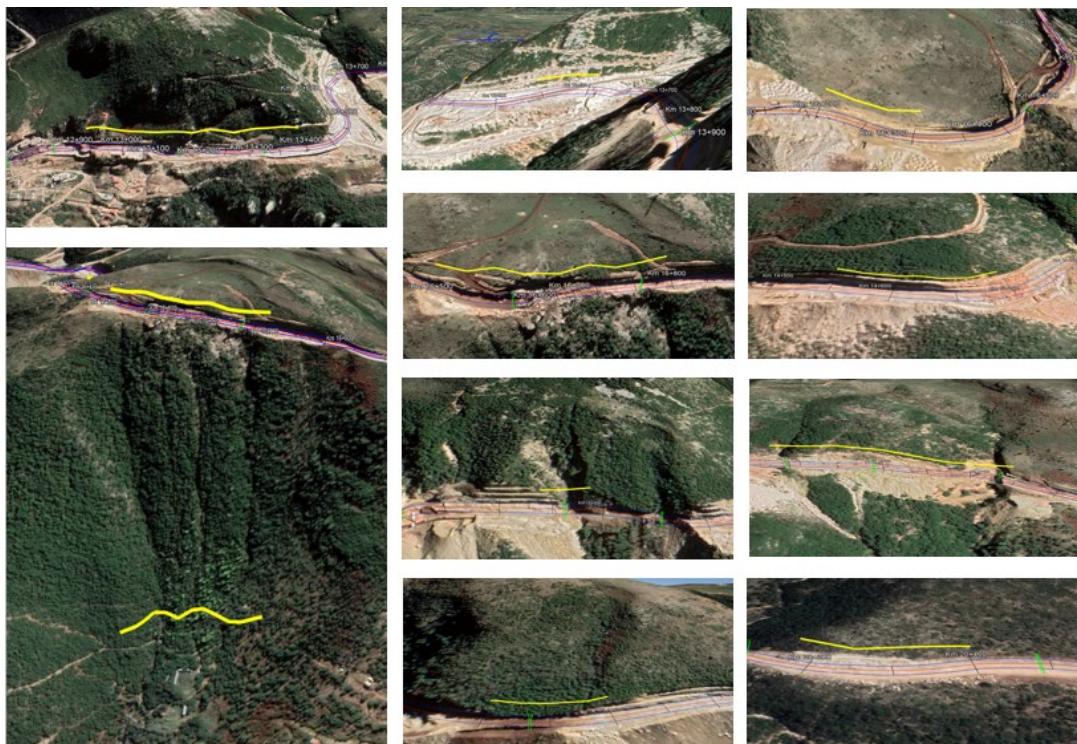
Figura 4-48 Masat mbrojtese ne segmentet e riskuara
